# **Havupuuhake pengertäytteenä**

Käyttökokeilun seurantatulokset

Oulu 1993

**Geokeskus**  
Oulun kehitysyksikkö

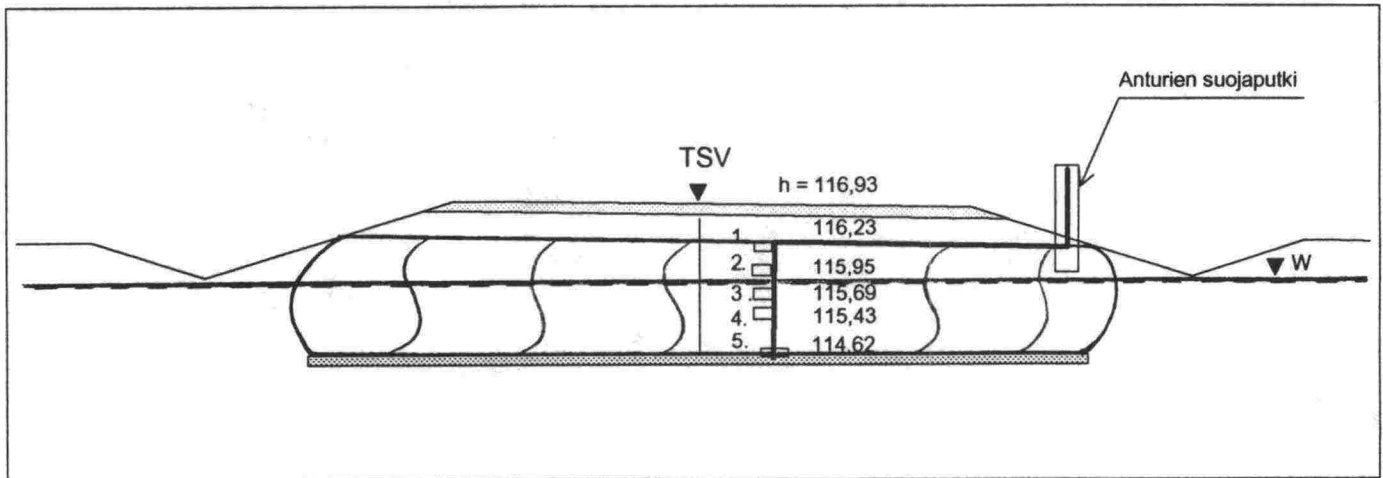
Kuva 2: Lämpöanturien sijainti hakepenkereessä.

Mitatut lämpötilat osoittavat, että ensimmäisenä kesänä penkereen yläosan lämpötila on ollut noin  $50^\circ\text{C}$  ja alaosan noin  $20^\circ\text{C}$ . Seuraavina vuosina lämpötilaerot ovat tasaantuneet siten, että kesällä yläosan lämpötila on ollut vähän yli  $20^\circ\text{C}$  ja alaosan alle  $20^\circ\text{C}$ . Ensimmäisenä kesänä penkereen yläosan lämpeneminen johtunee siitä, että pohjaveden pinnan yläpuolinen hake on ollut tuoretta. Myöhemmin kapillaarinen veden nousu on alkanut vaikuttaa ja haitallinen lämpeneminen on lakannut (liite 5).
